# Dokumentation

Objekt Privatperson

Byte av gammal dränering samt montering nytt fuktskydd/spärr.

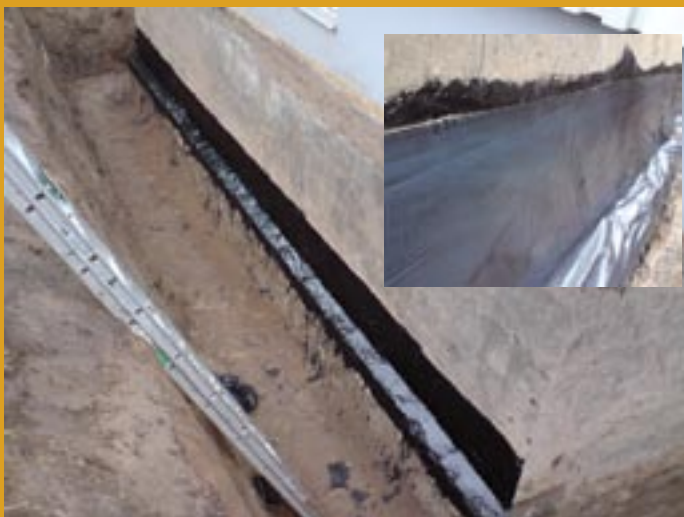
Efter uppgrävning runt fastigheten stålborstades väggen från gammal asfalt, för att ge möjlighet för fukt att vandra ut. Primer är påstruken och membran monterat.

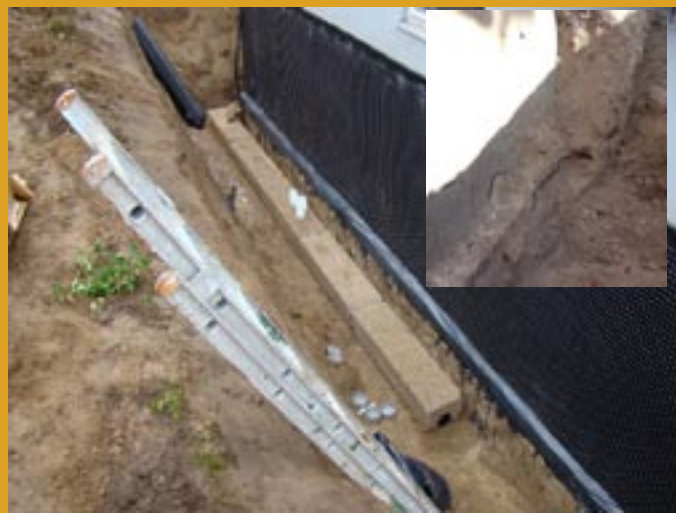
Dräneringen är nedsänkt ca 30 cm under den tidigare och vattengången ligger ca 20 cm under underkant bottenplatta, dränerings ledningen är påkopplad på befintlig ledning som leds vidare till stenkista.

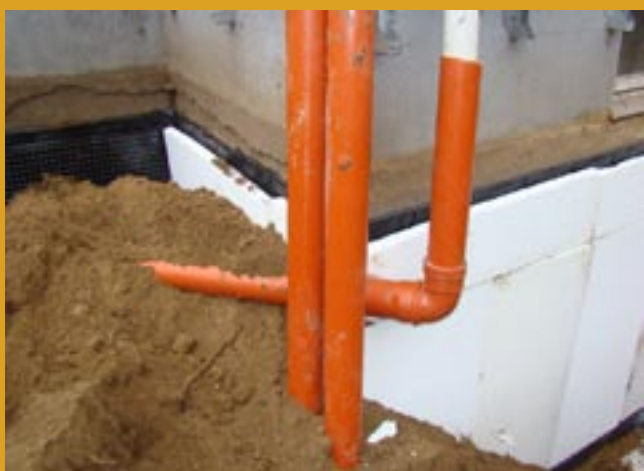
Nya regnvatten ledningar är installerade.

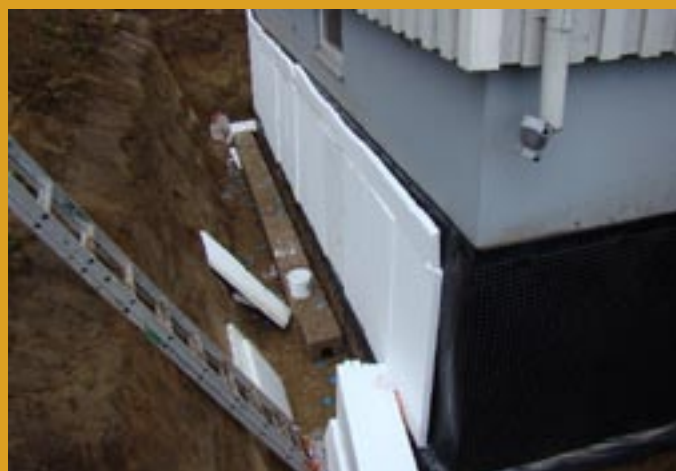
Delta Black Line är monterad och utanpå sattes en 50 mm eps cellplast för att öka isoleringsvärdet. Allt är monterat enligt Fuktsparrtkniks anvisningar.

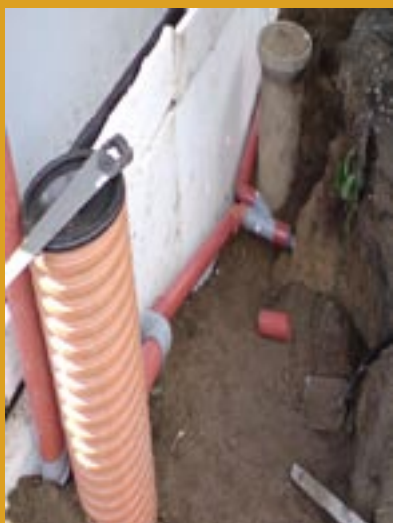
Anmärkning:  
Pumpgrop är installerad för dräneringsledningen, denna leds vidare till stenkistan. Lilla bilden visar spolrör vilka placerats på dräneringens högsta punkt.

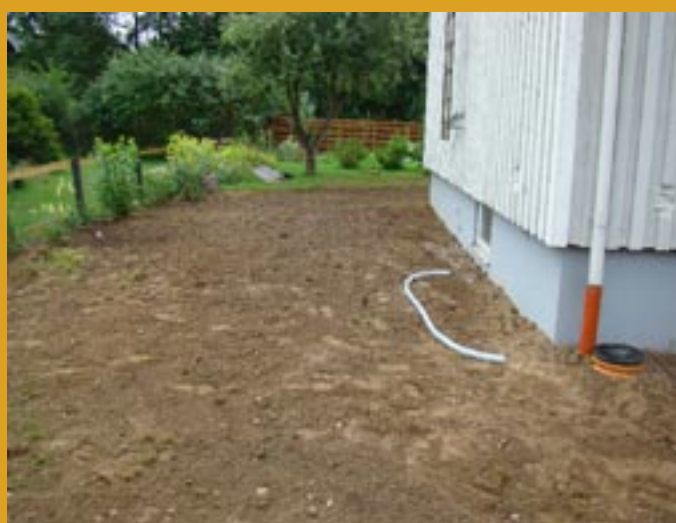
Återfyllnaden är gjord med befintliga massor ovan dräneringen, dränering och dagvatten leds till ny stenkista.
