Dokumentation

Objekt Privatperson 2008

Byte av gammal dränering samt montering nytt fuktskydd/spärr.

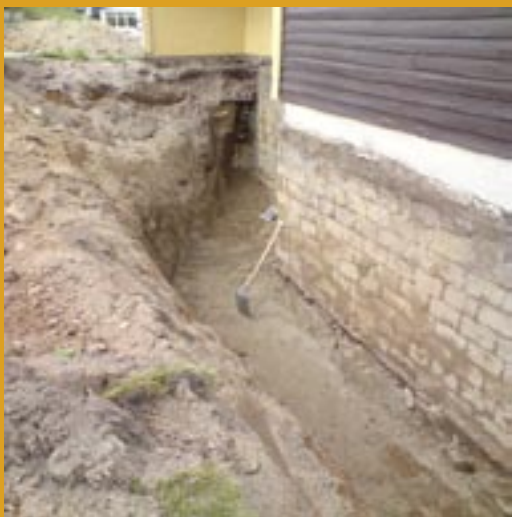
Efter uppgrävning runt fastigheten borstades väggen ren från jord och organiskt material, för att luftspalten bakom BlackLine mattan ska fungera som dränerande spalt.

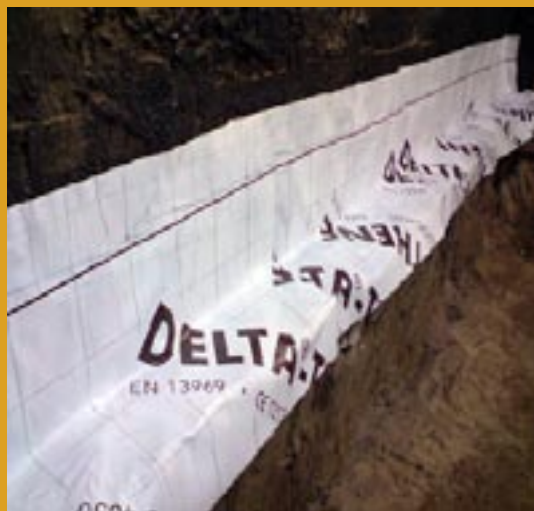
Attack klistermembran monterades enligt Fuktspärretekniks anvisningar vid hålkäl.

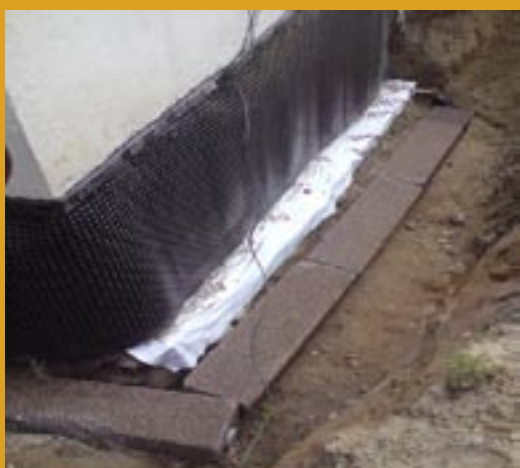
Dräneringsystemet Deltabox är nedsänkt till rätt djup och vattengången ligger ca 20 cm under underkant bottenplatta. Dräneringsledningen täcktes med geotekstil klass 2.

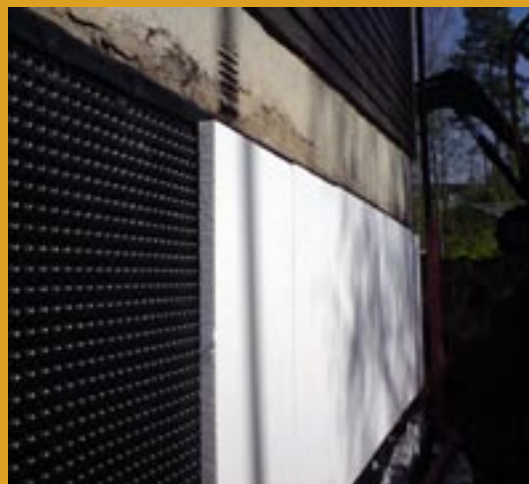
Delta Black Line är monterad och utanpå sattes en 50 mm eps cellplast för att öka isoleringsvärdet. Allt är monterat enligt Fuktspärretekniks anvisningar.

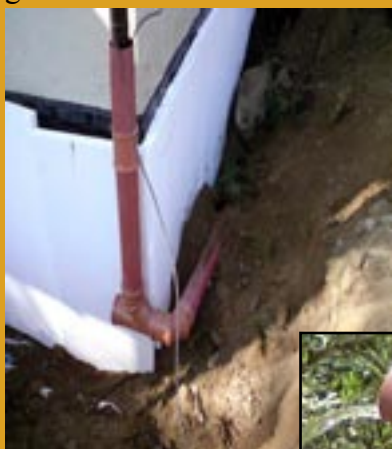
Dagvatten och dränering kopplades ihop och leddes ut till en slänt enligt beställarens önskemål

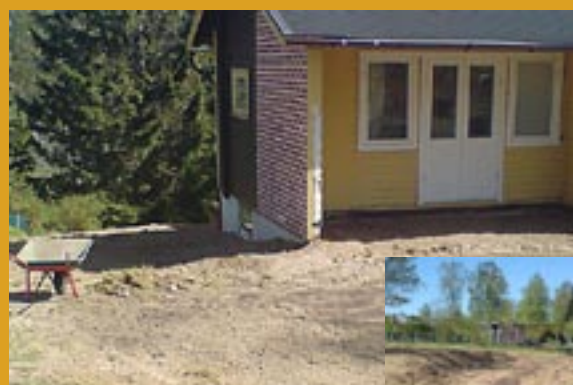
Återfyllnaden är gjord med befintliga massor ovan dräneringen. Marken är planerad så att det är ett fall från huset.
