# DOKUMENTATION

## Dränering 2009

**Garantientreprenad AB**

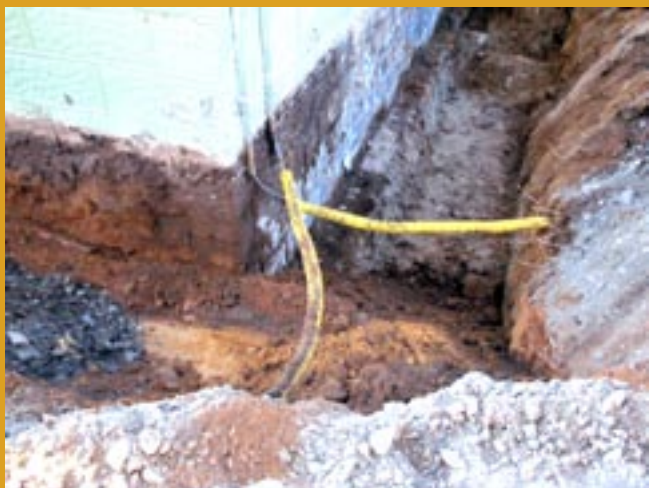
Efter uppgrävning runt fastigheten blåstrades väggen ren från gammalt tätskikt, för att fukt skall kunna vandra ut.

Rengöring, borttagning av gammalt tätskikt har utförts genom blästring.

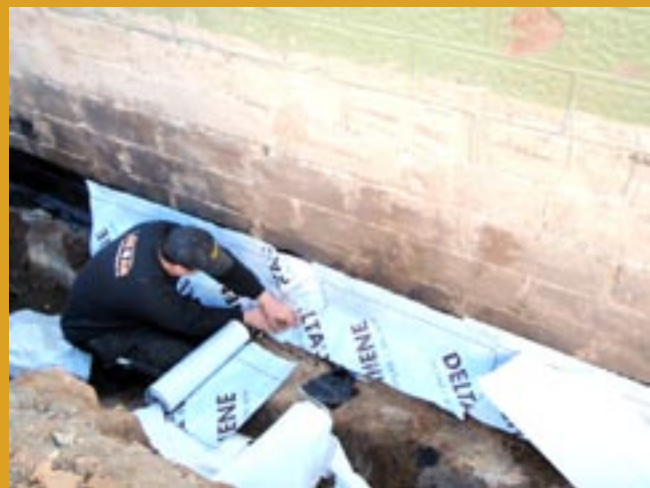
Attack klistermembran monterades enligt Fuktspärretekniks anvisningar vid hålkäl för att leda bort kondensvatten som kan bildas i isolerskivorna.

Nedre delen av källaryttervägg har behandlats med primer och Attack membran från Fuktspärreteknik. Optidrain 100 mm har monterats efter fabrikantens anvisningar och alla arbetsmoment har utförts.

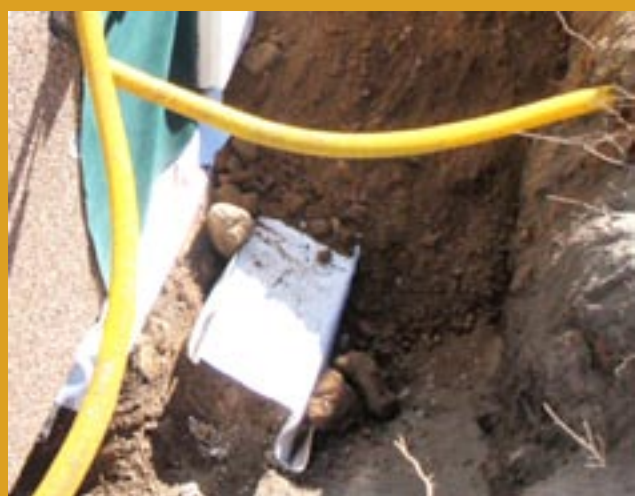
Dräneringsystemet Delta box är monterad där förutsättningar fanns. Dräneringen täcktes med befintliga massor och separerades med geoduk. Dräneringen leds inte vidare.

Befintliga dräneringsrör har tagits bort och ersatt med Delta box. Massorna runt dräneringssystemet är befintliga samt att en geoduk separerar massorna.

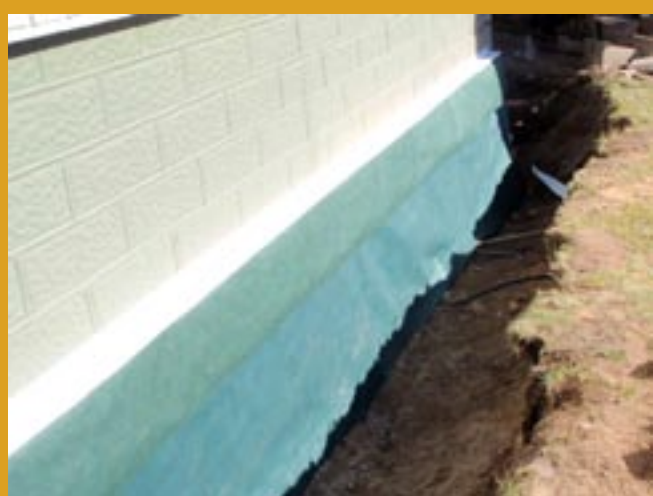
100 mm Optidrain är monterad för att fuktsäkra och öka isoleringsvärdet. Allt är monterat enligt Fuktspärretekniks anvisningar.

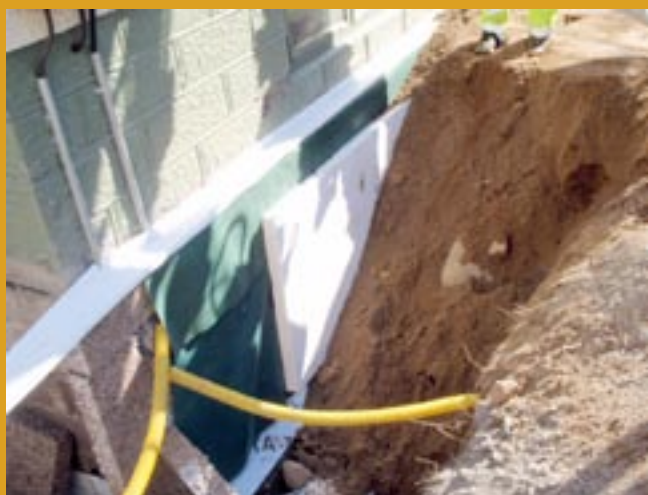
Utanför Optidrain systemet monterades cellplastskivor som återfyllnadsskydd, vilka även förbättrar fuktförhållandena i källarväggen. Återfyllnad runt huset med befintliga massor.

Detta system har monterats efter fabrikantens anvisningar och alla arbetsmoment har utförts. Återfyllnaden har utförts med befintliga massor.

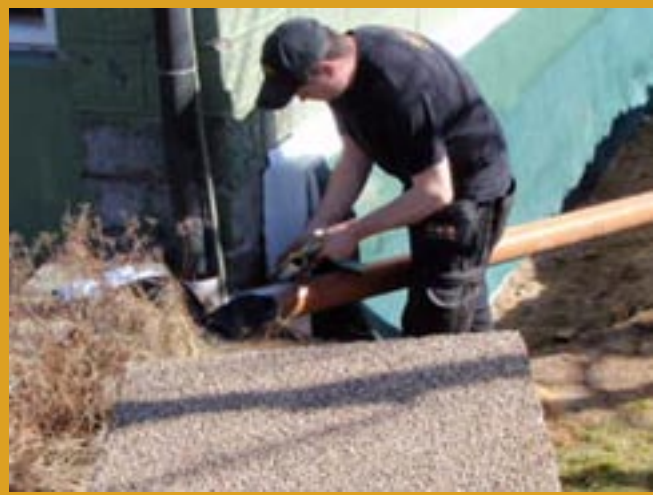
Optidrain systemet avslutas med en topptäcklist som tätar för vatten uppifrån. Marken är planerad så att det är ett fall från huset. Nya dagvattenledningar är monterade.

Markytorna hade felaktig markplanering och lutade in mot fastigheten.
