DOKUMENTATION

Krypgrund 2009

Garantientreprenad AB

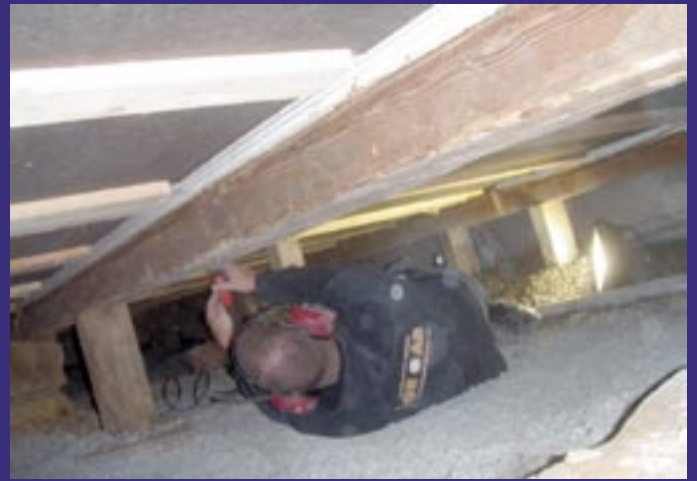
Vid kontroll kund konstateras att det fanns påväxt av synligt mögel i måttlig grad.

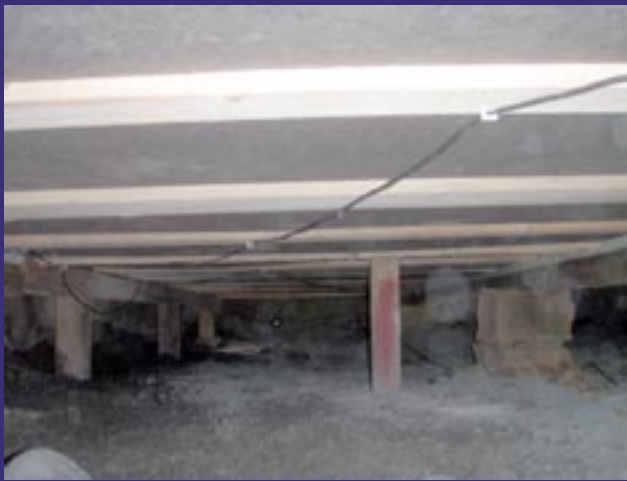
Trossbotten bestod av trä (äldre hus). Marken var inklädd med markduk med makadam på. Underlaget var jämnt.
