Dokumentation

*Objekt Hammarbyhöjdens
tunnelbanestation
2010-06*

GE AB

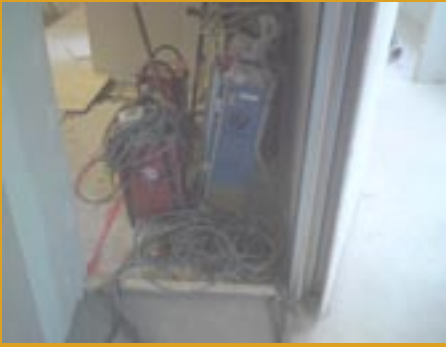
Delar av den projekterade ytan var inte tillgängliga för beläggning av Optivent systemet, dessa ytor lämnades orörda. Golvet har flytspacklats upp till jämn nivå.

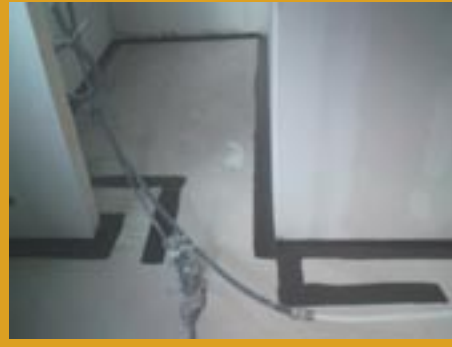
För vidhäftning primades ytorna längs med ytterkanterna, både för tätning och kalaler.

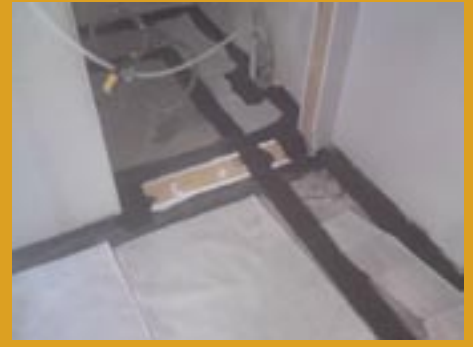
Tröskeln mellan WC och hall sänkades och lagades i för att få en jämn övergång mellan rummen. Skarvar tätades för att minimera luftläckage.

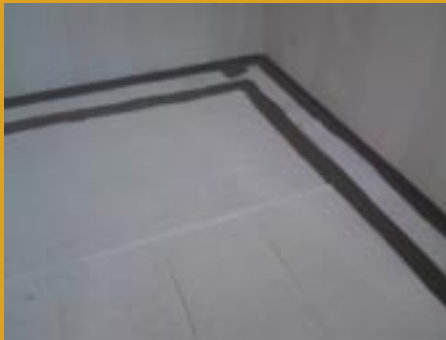
Mellan betongen och Black Line fuktskyddsmatta, har Kombiduk stegljudsdämpare lagts ut.

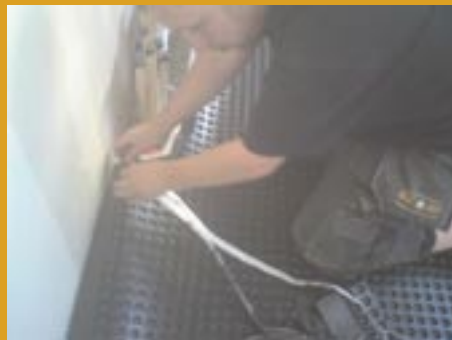
Längs med ytterkanterna tätades systemet med fogband och Stick & seal.

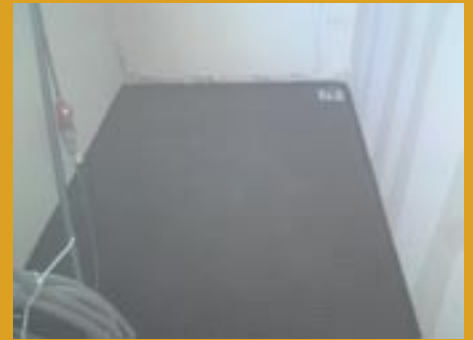
Stosen monterades efter placering på ritning.

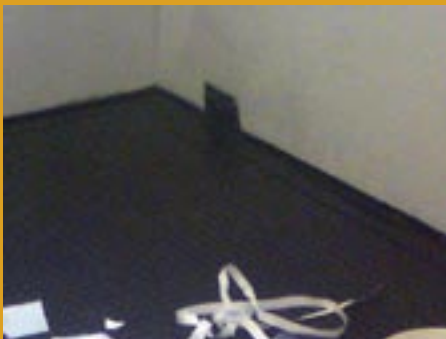
Nedsläppen monterades så stora som angavs på ritning.

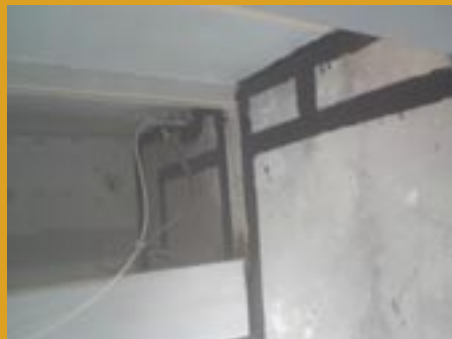
Kanaler under Black Line har skapats för att få spridning enligt dimensionering, så att filterdonen inte blir placerade bakom ex. garderober utan ges fritt flöde av luft.

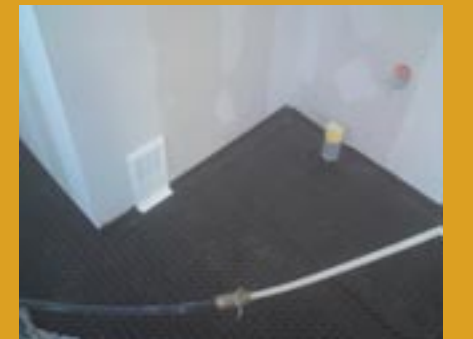
Filterhållare monterades och filter sattes i, Optivent systemet funktionstestades och är klart för golvläggning.

Det är mycket viktigt att filtren i filterdonen, dammsugs minst var fjortonde dag. Byte av filter bör ske med 12 - 24 månaders mellanrum.
