# Dokumentation

*Långhemsskolan Tranemo Kommun  
2010*

#### Bestämmande av uppdragets omfattning.

Fastighetsägaren har haft problem med fukt och lukt från golv och vägg i befintliga lokaler, problemen är delvis relaterade till översvämning.

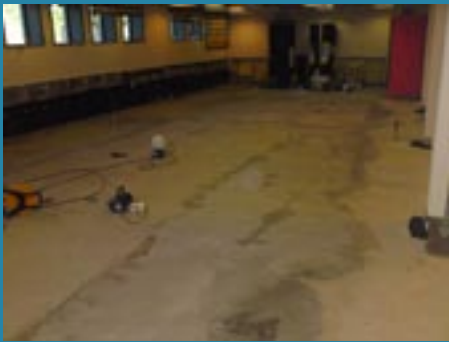
Golven i båda lokalerna spacklades jämna innan Opti Vent systemet installerades.

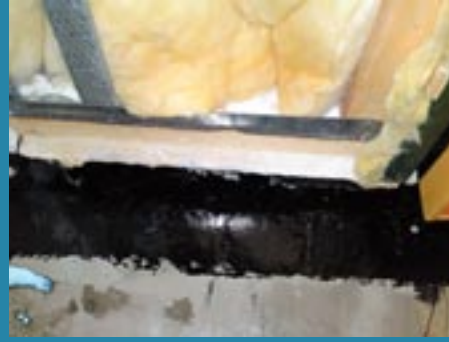
Längs alla väggar och ca 50 cm upp på alla ytterväggar primades ca 10 cm brett, som underlag/vidhäftning för fogband och Stick & Seal tätning.

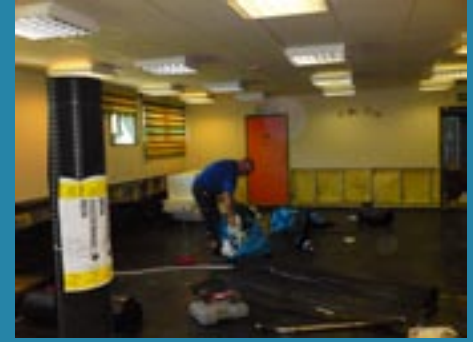
Black Line rullades och tätades i skarvarna med skarvband.

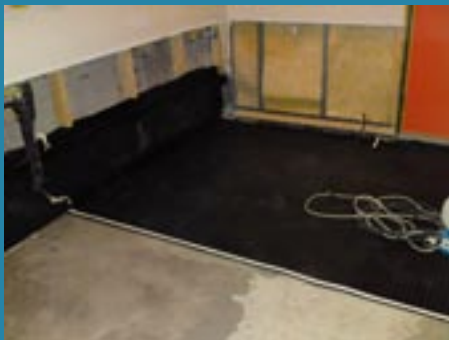
Opti Vent systemet är sammankopplat mellan vägg och golv.

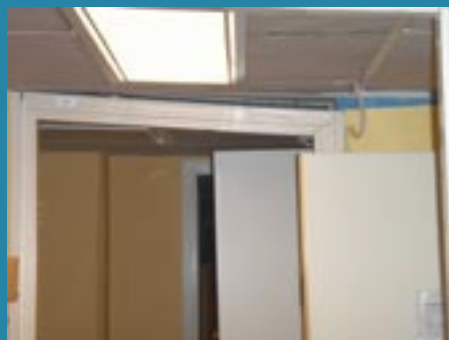
Alla väggar hade lämnats frihängande, under installationen klossades väggarna upp med plastklossar. Alla väggar är tillrättade och sitter fast.

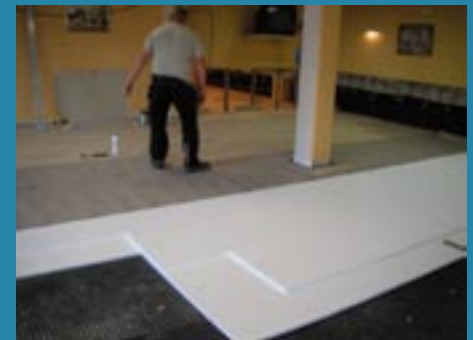
Alla åtgärdad golv är belagda 60 mm golvcellplast, lumppapp samt 18 mm golvspånskiva. Spånskivan är senare belagd med matta, vilket ej ingick i vårt åtagande.

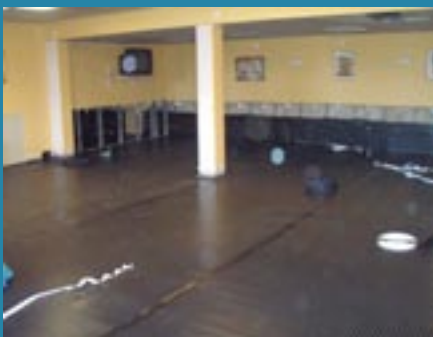
Alla fuktutsatta golv och väggar har försetts med Opti Vent undertryckventilerat system från Fuktspärsteknik

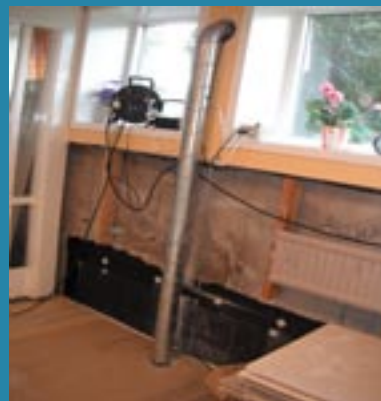
Frånluften går via spirorör vidare ut till utvändig fläkt, detta har byggts in i en slits. I denna slits sitter även trafo (styrehet) och tryckvakten.

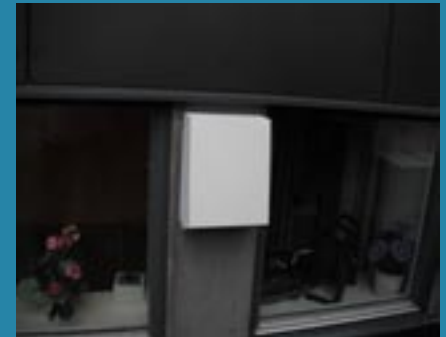
Utvändig fläkt är monterad för att minska ljudet i lokalen.

**Det är mycket viktigt att filtren i filterdonen, dammsugs minst var fjortonde dag. Byte av filter bör ske med 12 - 24 månaders mellanrum.**
