Dokumentation

*Objekt hos privatperson
2010*

OptiVent från Fuktspärsteknik AB ger ett avluftat golv som är luktfritt, fuktfritt samt behagligare värme på golvet, vilket ger en behagligare inomhusmiljö

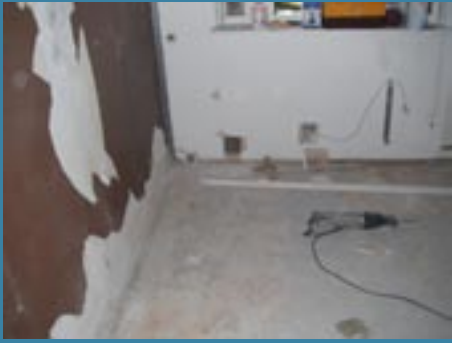
Innan installation av Opti Vent systemet utfördes, gjordes kontroll och genomgång för att fastställa rätt utförande, även syll mot baksidan mättes.

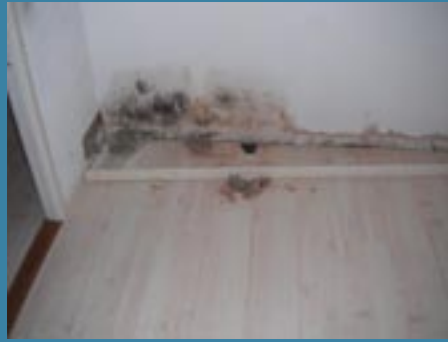
Bilden är tagen där garderob stod mot yttervägg i barnrum, innan arbetet sattes igång.

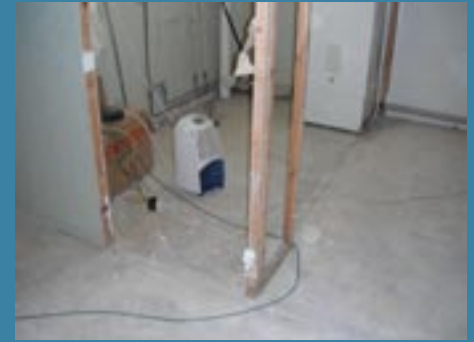
På alla golv och ytterväggar under mark, har beställaren i egen regi rengjort ytan för att uppnå bästa resultat.

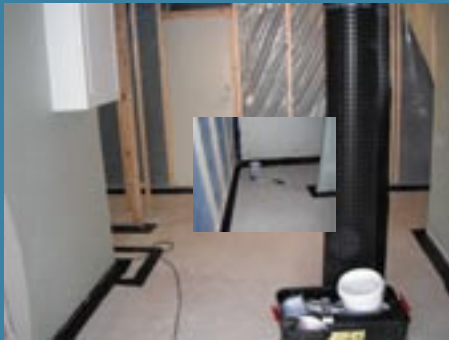
När allt bef golv tagits bort dammsögs ytan och 10 cm runt kanter på golv och väggar, primades för vidhäftning.

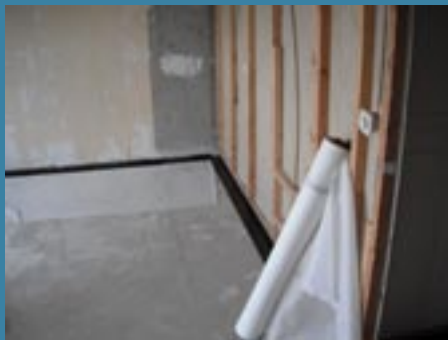
Fiberduk monterades för att undvika klapperljud.

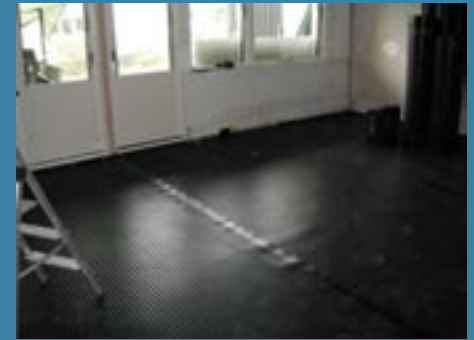
Black Line är utlagd och luftnedsläpp monterade.

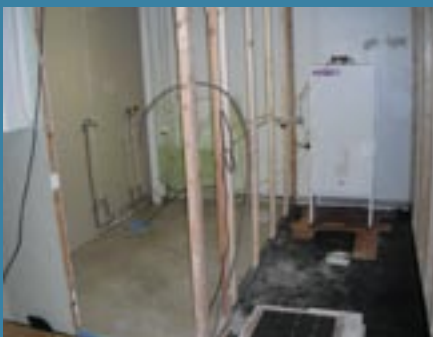
Golvbrunn är utbytt och ovan Opti Vent systemet spacklades ytan, fuktsäkrades och belades med klinker.

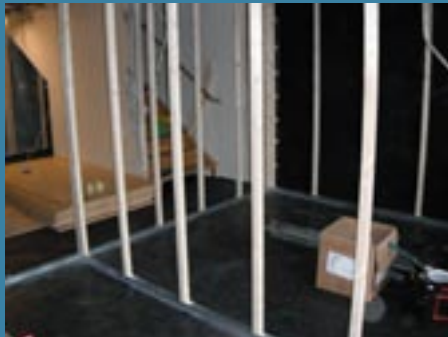
Regelstommar monterades ovan Opti Vent, skivor monterades i egen regi, så även övergolv ovan Opti Vent.

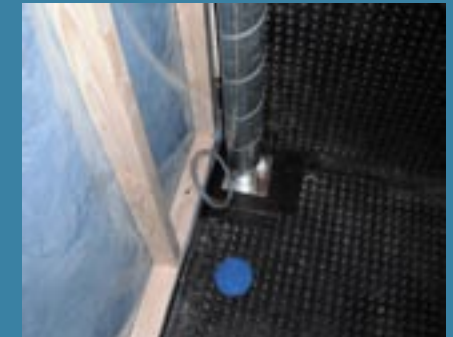
Utvändig fläkt är monterad för att minska ljudet i boytan, bilden visar sugpunkten.

Det är mycket viktigt att filtren i filterdonen, dammsugs minst var fjortonde dag. Byte av filter bör ske med 12 - 24 månaders mellanrum.
